# Wie Luigi wieder laufen lernte Restaurationsbericht

## 1. Demontage und die ersten großen Überraschungen

## 2. Wiederaufbau

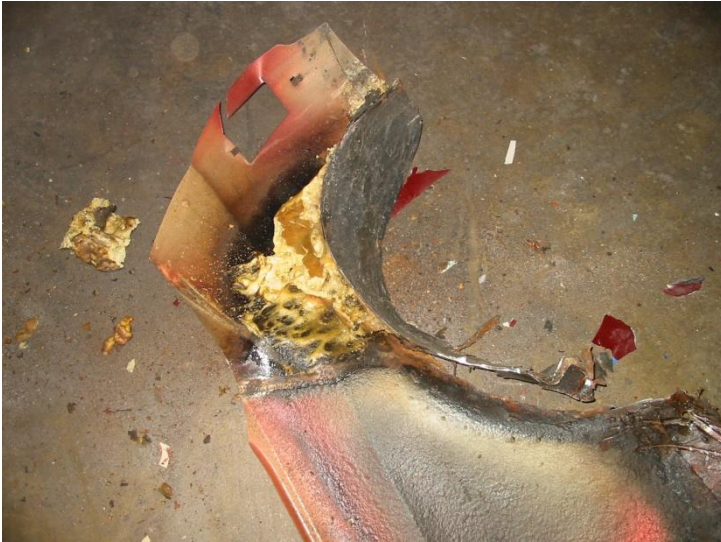
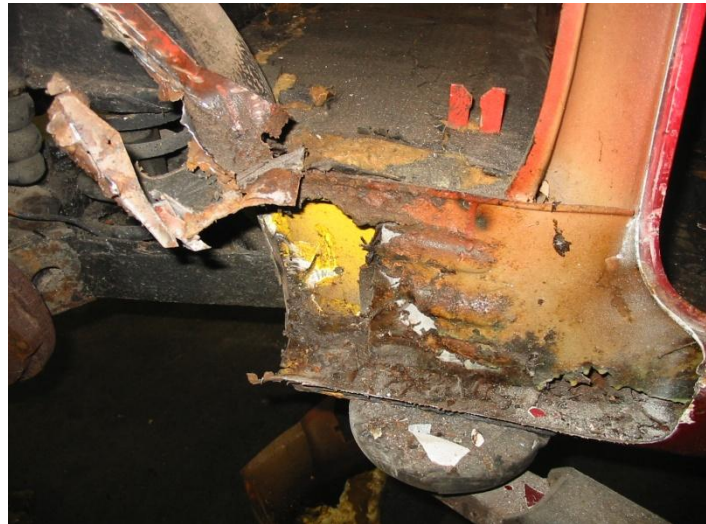
Seitenwand hinten rechts/ Innenradhaus.  
Hier kamen die ersten „italienischen“  
Reparaturmethoden zum Vorschein,  
aber was man mit Bauschaum nicht alles  
machen kann.....

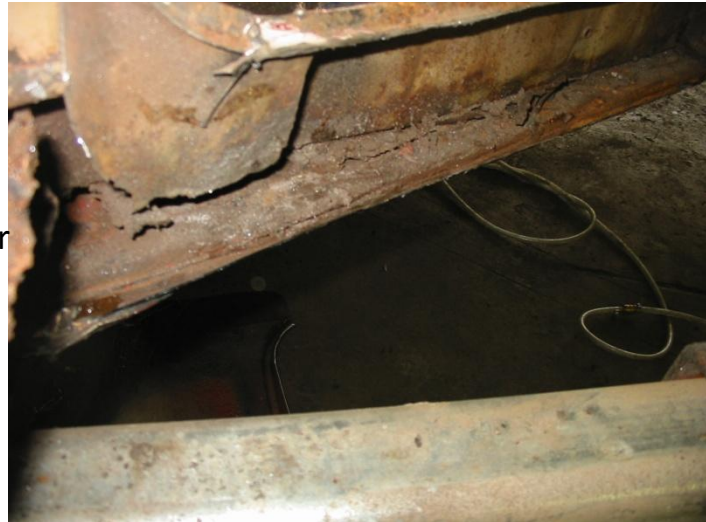
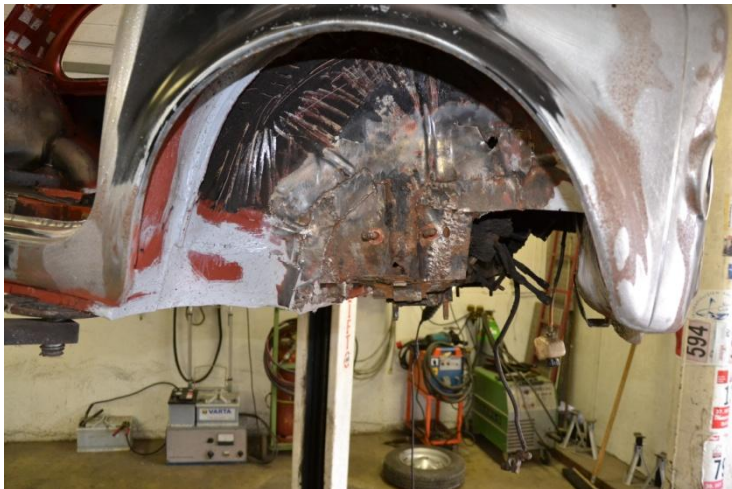
Auch die Schweller waren vom Rost stark  
angegriffen, ebenso wie der Vorderwagen,  
die Bodenbleche und die Türen. Hier half nur  
noch der Austausch

Die Aufnahmen der Vorderachse  
Waren nach dem sie vom  
Unterbodenschutz befrei waren  
ebenfalls im einem  
erschreckenden Zustand

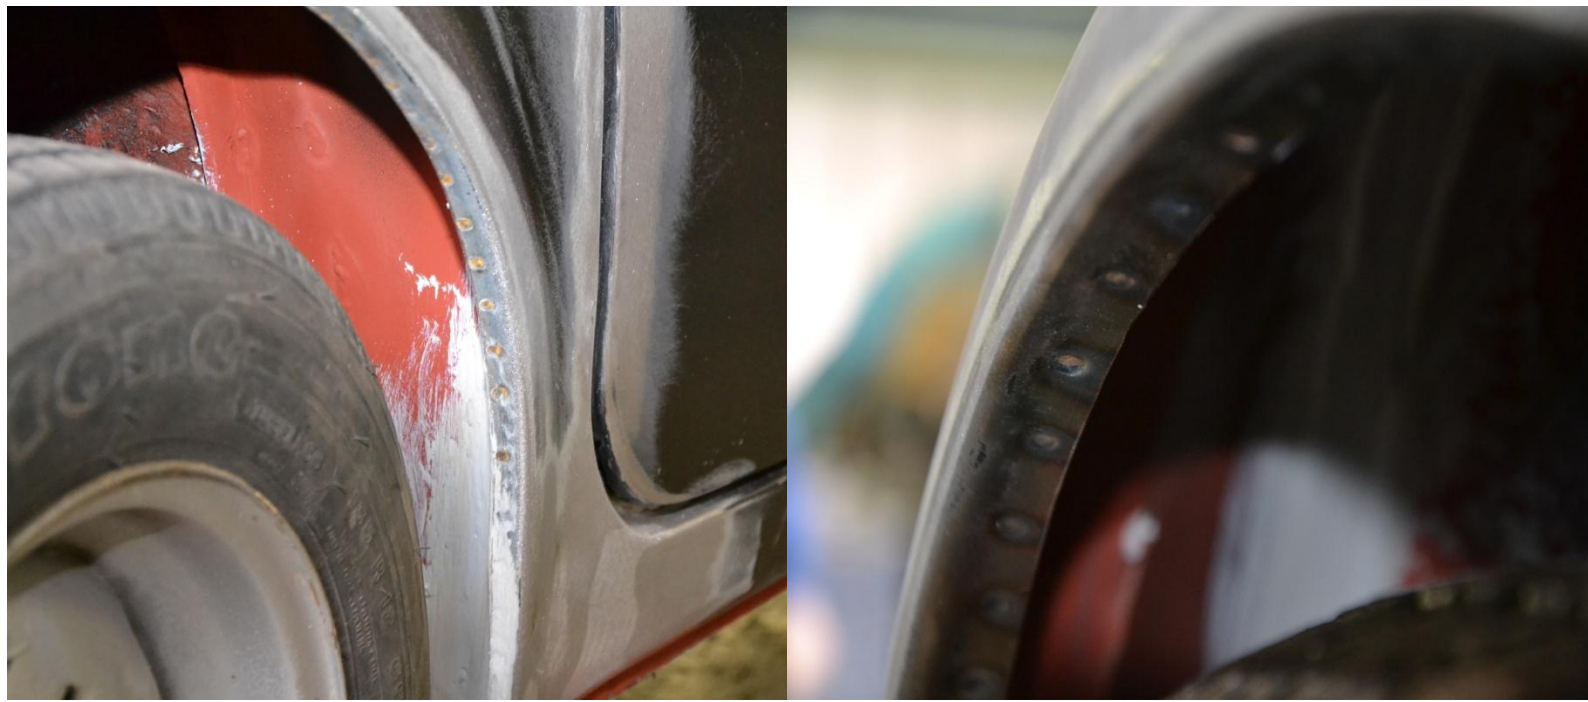
Übergang Schweller zum Kotflügel vorne links/ Schweißpunkte Seitenwand

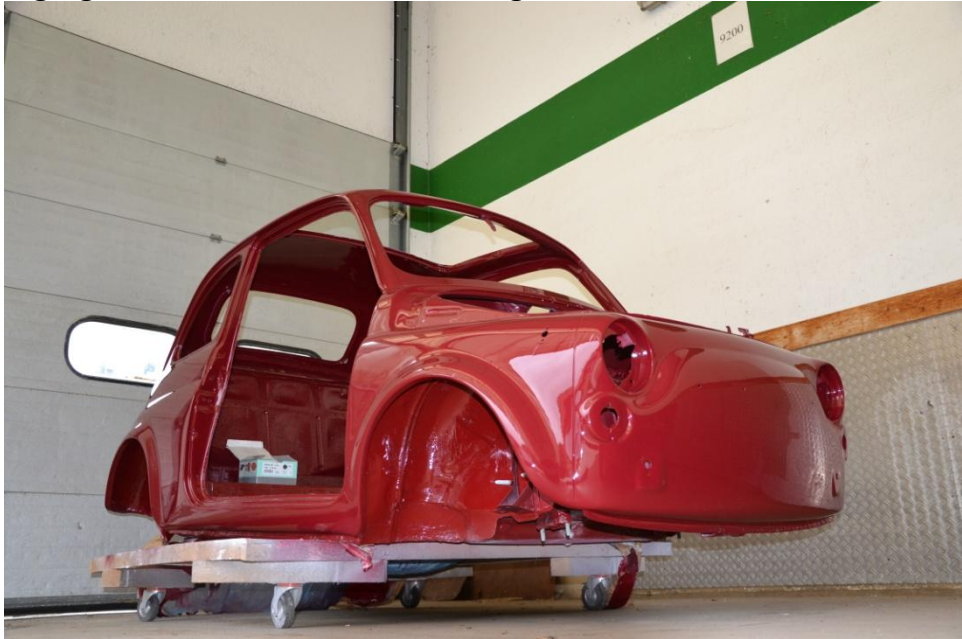
Dann ging`s ab zum Lackierer, der Luigi in neuem Glanz erstrahlen lies.....
